## Brig-Glis: Kein Stau mehr dank Hubbrücke

Der Engpass lag mitten im Zentrum: Nach ergiebigen Regenfällen begannen sich am 24. September 1993 an der Brücke in Brig-Glis Gerölle und Schwemmhölzer zu stauen. Die Salina trat über die Ufer und lagerte meterhoch Schlamm und Geröll ab. Eine automatische Hubbrücke beugt heute einem solchen Ereignis vor.

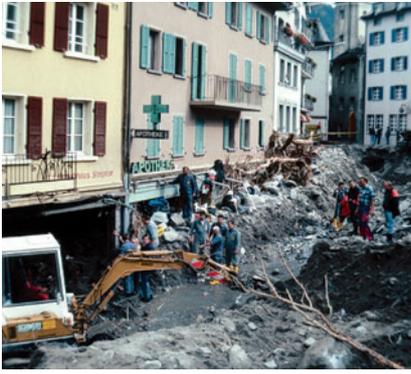
Brig nach dem Unwetter:  
In den Strassen türmen sich Geröll, Schlamm  
und Schwemmholz.

Dann überstürzten sich die Ereignisse: der Fluss hatte dermassen viel Geschiebe mitgerissen und abgelagert, dass die Bachsohle als ganze erhöht wurde und die Saltina-Brücke daher mitten im (statt über dem) Bachbett stand. Die Saltina trat über die Ufer – und riss dabei ihre gesamte Fracht an Geröll, Schlamm und Schwemmholz mit. Bis zu drei Metern Höhe türmte sich das Geschiebe in den Strassen von Brig und Glis. Keller und Geschäftsräume wurden überflutet, und die Katastrophe kostete zwei Menschen das Leben. Die Schäden an Gebäuden, Strassen und übrigen Anlagen beliefen sich auf eine halbe Milliarde Franken.

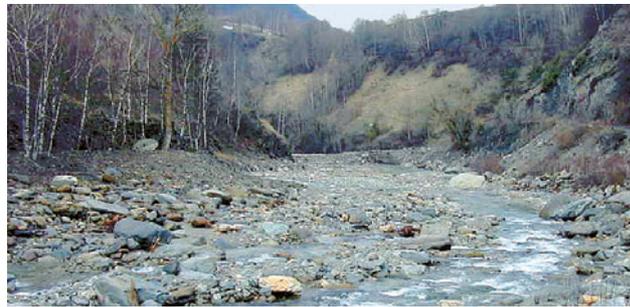
Leere obere Geschiebekammer im Grindji  
(Foto in Fließrichtung, Aufnahme vom 10.2.2000)

Im Grindji wurden zunächst 100 000 m<sup>3</sup> Geschiebe ausgehoben und zwei Geschiebekammern angelegt. Im unteren Abschnitt der Saltina wurden die Ufermauern am Kanal erhöht und dadurch die Abflusskapazität auf ein seltenes (100–300-jährliches) Hochwasser ausgelegt.

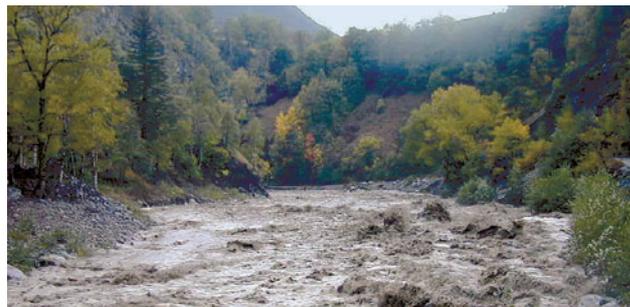
Obere Geschiebekammer im Grindji  
(Foto in Fließrichtung, Aufnahme vom 14.10.2000)

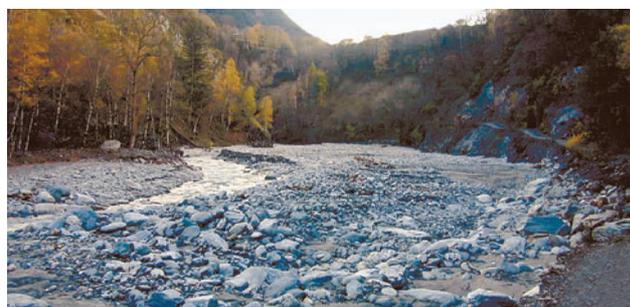
Gefüllte obere Geschiebekammer im Grindji  
(Foto in Fließrichtung, Aufnahme vom 4.11.2000)

Das Schutzsystem wurde bis an die Grenzen ausgelastet: Nach dem Ereignis galt es, Löcher in den Ufermauern des Saltinakanals zu reparieren, und die Geschiebekammern im Grindji waren aufgefüllt und mussten geleert werden. Doch kann davon ausgegangen werden, dass Brig-Glis heute dank eines sorgfältig geplanten Frühwarnsystems und regelmässig eingeübter Notfallmassnahmen allenfalls noch ein Restrisiko bei Extremhochwasser befürchten muss.

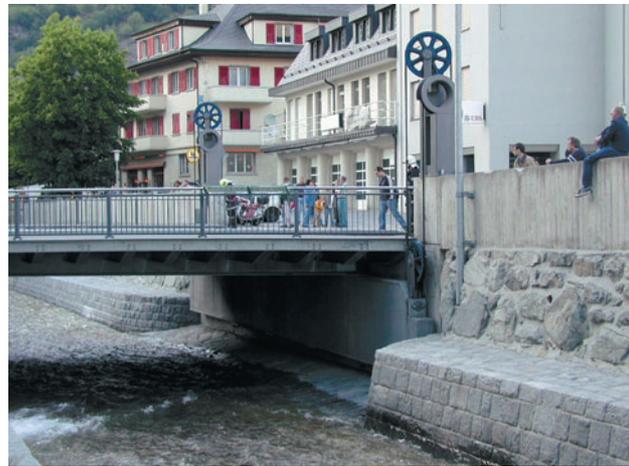
Saltina-Hubbrücke im Normalzustand, nicht hochgezogen

Kernstück der Massnahmen aber bildet eine neue Brücke an der neuralgischen Stelle in Brig-Glis. Statt bei Hochwasser das Flussbett gleichsam zu verriegeln, ist sie nun dank einer raffinierten Mechanik in der Lage, sich dem Wasserstand anzupassen: Erreicht der Pegel ein vorbestimmtes Mass, fliesst Flusswasser durch eine Öffnung an der Ufermauer in einen Wasserbehälter. Das Stahlbecken von 50 m<sup>3</sup> füllt sich mit Wasser und senkt sich in einem Schacht nach unten. Verbunden über Stahlseile, die über Umlenkräder führen, zieht der gefüllte Behälter die 152 Tonnen schwere Brücke innerhalb von sechs Minuten knapp drei Meter in die Höhe. Der Fluss sorgt damit gleich selbst dafür, dass sein Weg frei bleibt – und sollte die automatische Vorrichtung versagen, kann der Wasserbehälter auch manuell gefüllt werden. Die meisten übrigen Brücken und Fussgängerstege über den Saltina-Kanal wurden so gebaut, dass sie sich im Notfall rasch demontieren lassen.

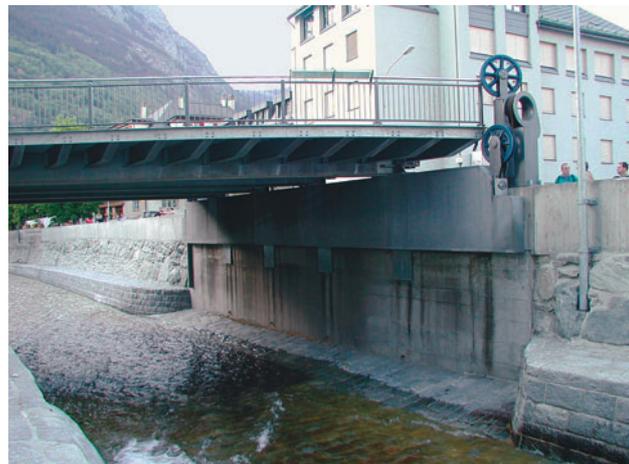
Saltina-Hubbrücke hochgezogen (wie bei einem Hochwasserereignis)

Im Oktober 2000 erreichte die Saltina rund 30 % höhere Abflusswerte und Geschiebefrachten als 1993 – eine Nagelprobe für das Schutzsystem. Doch die Massnahmen bewährten sich: Die Saltinabrücke hob sich wie vorgesehen automatisch an, und die übrigen Stege konnten rechtzeitig abgebaut werden – mit einer Ausnahme: Zwischen den verschalteten Brücken an der Überlandstrasse und bei der Festungswacht liess die Auflandung den Wasserspiegel kritisch bis auf die Höhe des (noch nicht abgebrochenen) Fussgängerstegs ansteigen. Dies führte zu einem zeitweisen Stau des Abflussschwall. Rechtsufrig floss denn auch prompt Wasser in die Kellergeschosse der Rehabilitationsklinik. Mit Sandsäcken und Brettern konnte die lokale Überschwemmung eingedämmt werden.
