# Hochwasserschutz im Fluss

Bundesamt für Wasser und Geologie **BWG**  
Office fédéral des eaux et de la géologie **OFEG**  
Ufficio federale delle acque e della geologia **UFAEG**  
Uffizi federal per aua e geologia **UFAEG**  
Federal Office for Water and Geology **FOWG**

Von der Expertensache  
zum Anliegen aller

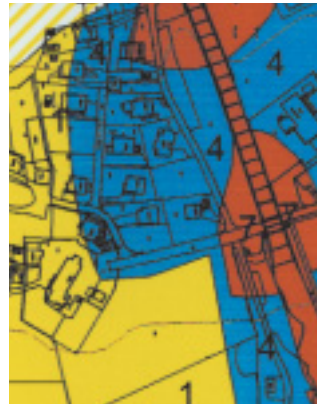
Gefahrenkarten weisen die besonders hochwassergefährdeten Gebiete aus, wo nicht gebaut werden darf.

Ein wichtiges Instrument der Raumplanung stellen dabei die so genannten Gefahrenkarten dar (vergleiche Abbildung). Das neue Bundesgesetz über den Wasserbau und das Bundesgesetz über den Wald verpflichten

Die Gefahrenkarten zeigen auf, welche Parzellen in welchem Mass dem Risiko einer Überschwemmung ausgesetzt sind. Mit verschiedenen Farben werden die Gebiete unterschiedlicher Gefährdung gekennzeichnet: Im roten Bereich ist das Hochwasserrisiko erheblich; hier dürfen keine Bauten errichtet oder erweitert werden, in denen sich Menschen oder Tiere aufhalten. Im blauen Bereich herrscht eine mittlere Gefährdung, und Bauten sind mit Auflagen erlaubt. Die gelb markierten Zonen sind relativ schwach gefährdet; wer in diesen Zonen bauen möchte, wird allenfalls auf Massnahmen zur Schadenverhütung hingewiesen.

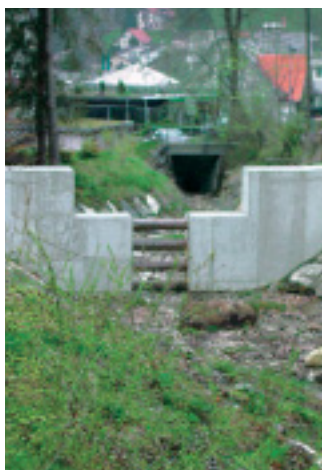
Was der Werdbach an Bäumen und grösseren Steinen mitreisst, fangen zwei Grobrechen vor dem Einlauf der Dole auf. Laut Berechnungen von Fachleuten sollte das Wasser auch dann durchfliessen können, wenn die vertikal und horizontal liegenden Pfosten mit grobem Geschiebe gefüllt sind.

Aus Kostengründen war es nicht möglich, die Eindolung zu vergrössern. Deshalb wurde noch im gleichen Jahr als Sofortmassnahme der Einlauf der Dole am Siedlungsrand trompetenförmig ausgestaltet. Ausserdem beugen ein Grobrechen und ein Geschiebesammler nun gleich doppelt der Verstopfungsgefahr beim Doleneinlauf vor. Und überall dort, wo sich im umliegenden Gebiet während des Gewitters Seen gebildet hatten, wurde die Decke des eingedolten Baches mit offenen Einlaufschächten aufgebrochen, damit das Wasser in den Flusslauf zurückfindet und sich nirgends ansammeln kann.

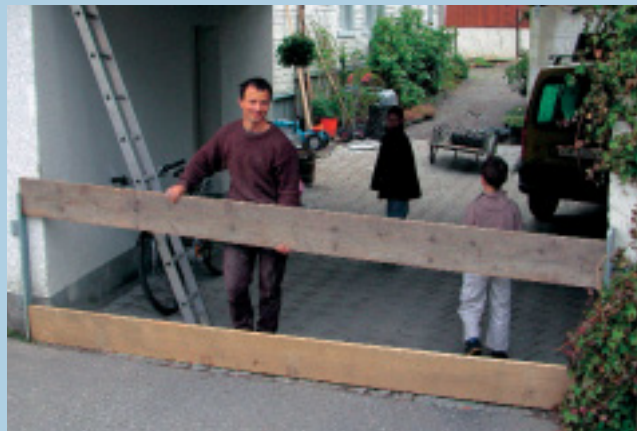
Robert Dietz montiert die Dammbalken, die das Wasser daran hindern sollen, in seine Gärtnerei einzudringen.

Robert Dietz hat nun vorgesorgt: Ein paar Bretter liegen griffbereit unter der Garagendecke; lässt man sie in die Schienen gleiten, die seitlich der Einfahrt montiert wurden, entsteht eine Schranke, welche das Wasser daran hindert, in die Gärtnerei einzudringen.

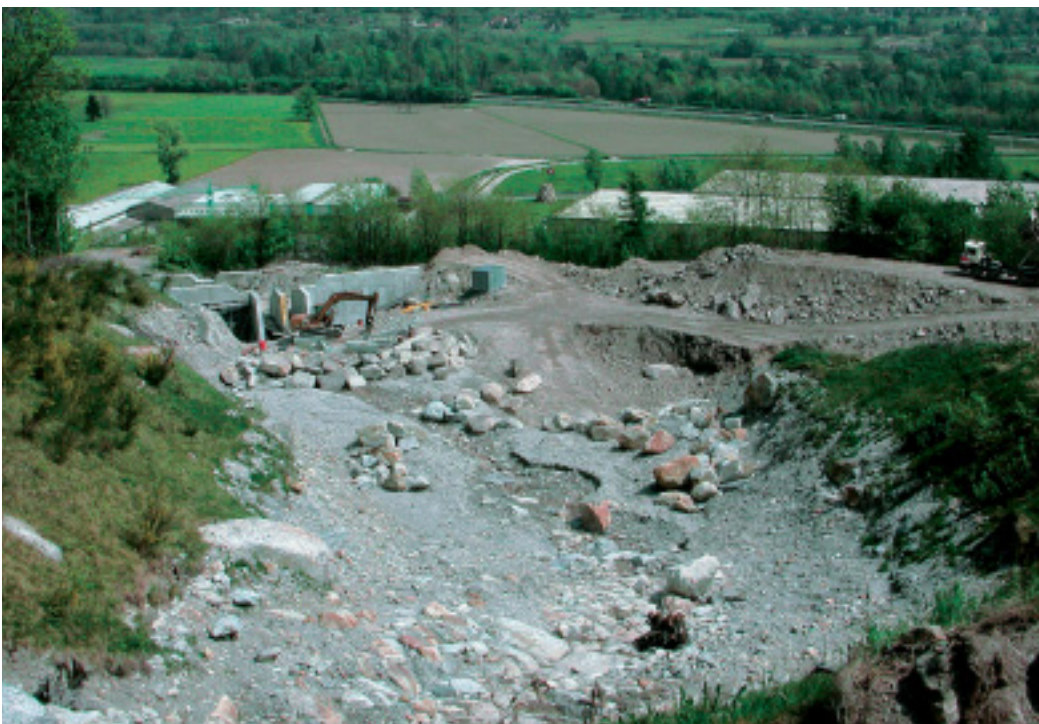
Die bestehenden Rückhaltebecken werden auf ein Mehrfaches ihres Volumens erweitert.

Der Geschiebedamm soll die Industriezone vor herabfallenden Felsblöcken schützen.

Realistischer nimmt sich der Bau eines Rückhaltebeckens für Geschiebe aus. Da die Geologen zum Schluss kommen, dass Murgänge von einem Volumen bis zu 30 000 Kubikmetern relativ oft eintreten können, empfehlen sie, ein Becken mit einem Fassungsvermögen von mindestens 70 000 Kubikmetern zu bauen. Damit wäre die Industriezone selbst dann geschützt, wenn kurz hintereinander zwei Schuttlawinen ausbrechen würden und das Rückhaltebecken in der Zwischenzeit nicht geleert werden könnte. Die Kosten würden sich auf rund 1,5 Millionen Franken belaufen.

Um einzelne Steinblöcke aufzufangen, empfehlen die Ingenieure, einen 10 Meter hohen und 250 Meter langen Erdwall aufzuschütten. Mit der passenden Begrünung könnte sich das neue Landschaftselement gut in die Gegend einfügen. Dank Rückhaltebecken und Schutzwall liesse sich der Gefährungsgrad der Industriezone vom sehr hohen auf einen tiefen Risikowert (vom roten in den gelben Bereich der Gefahrenkarte) senken.

Die Gemeinde folgt den Empfehlungen der Ingenieure. Die Pläne für den Geschiebedamm werden allerdings geringfügig verändert: Der ursprünglich parallel zum Hang vorgesehene Wall wird leicht abgesschrägt, um fallende Geröllmassen ebenfalls in die Rückhalteekammern zu leiten.

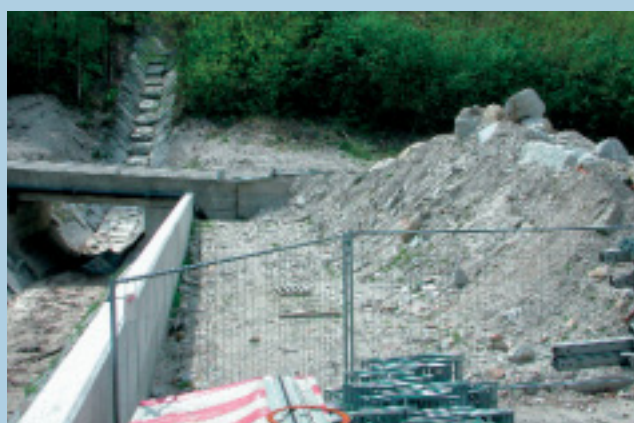
Eine neue Mauer entlang der Bachrinne hindert den Schlamm, auf das Firmengelände zu dringen.

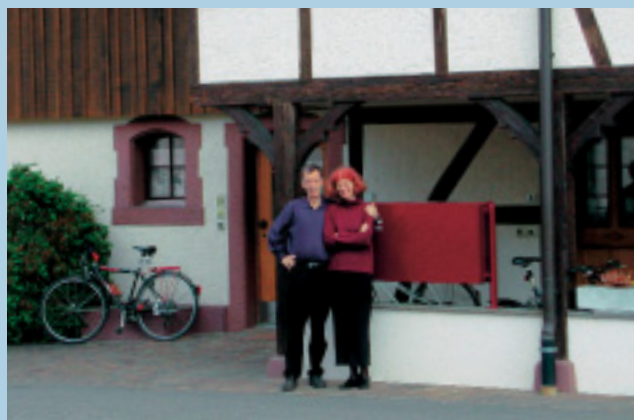
Das Ehepaar Perret steht vor einer Mauer, die neu errichtet wurde, um das Wasser abzulenken.

Die Familie Perret liess sich beraten, wie das 125-jährige Bauernhaus vor Überschwemmungen zu schützen sei. Hoch gelegte Kellerschächte und Mauern sollten jetzt das Wasser daran hindern, ins Tiefgeschoss zu dringen.

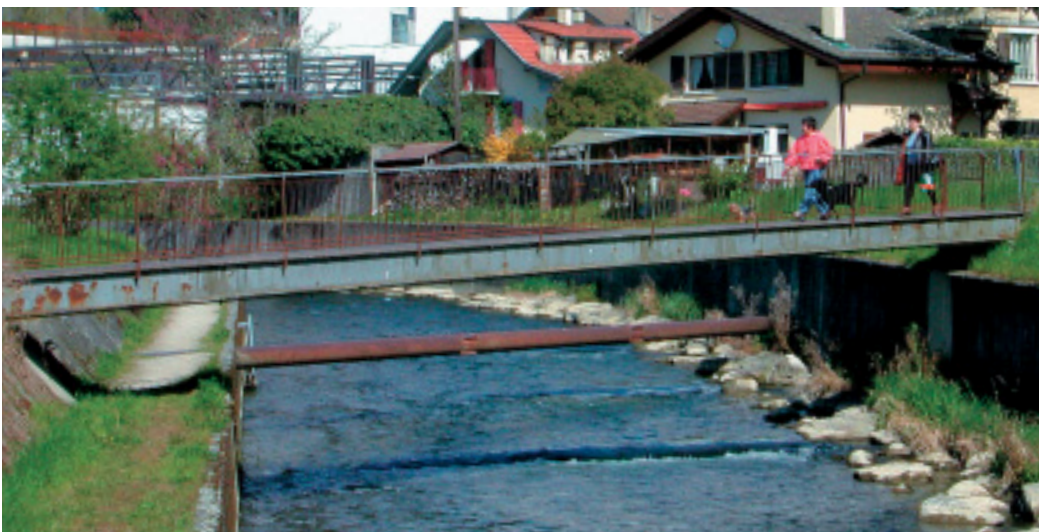
Der Unterlauf der Versoix im April 2002. Der Fluss ist durch Betonmauern kanalisiert, ein Abwasserrohr quert ihn nahe vor dem Steg – eine potenzielle Gefahrenstelle bei Hochwasser.

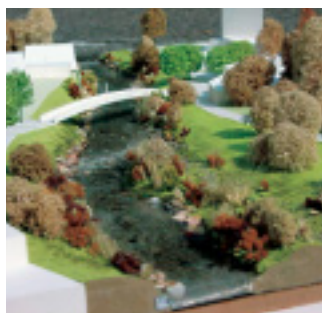
Durch die geplante Verbreiterung des Bachbettes soll die Versoix mehr Bewegungsfreiheit erhalten. Dies kommt der Natur wie auch der Sicherheit vor Hochwasser zugute.

Die geplanten Massnahmen nehmen einen Streifen Uferland in Anspruch. Die Mauern am Ufer der Versoix werden zum grössten Teil eingerissen und die Betonstreben auf der Bachsohle beseitigt. Felsblöcke am Uferand sollen Unterspülungen vorbeugen und die Vielfalt an ökologischen Nischen vermehren. Das verbreiterte Bett wird dem Fluss seinen Weg weisen und dennoch Freiraum für mäandrierende Bewegungen lassen. Pflanzen, die darauf angewiesen sind, dass ihr Standort gelegentlich überflutet wird, sollen in diesem abwechslungsreichen Milieu heimisch werden können.

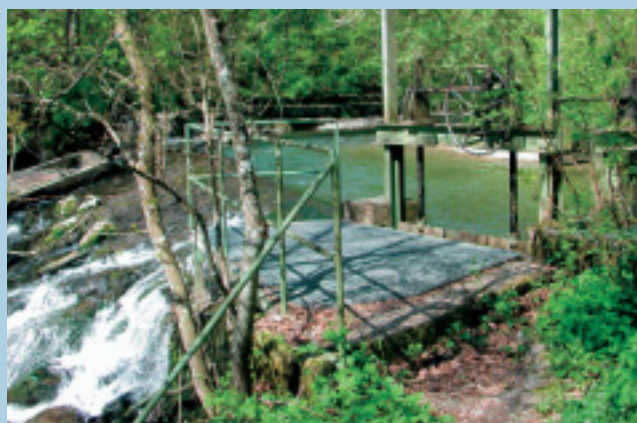
Hier zweigt der «Canal des Usiniers» von der Versoix ab. Der Wasserstand im Kanal wird von den Gewerbetreibenden mit Stauwehren reguliert.
